ACTA DE VISITA D'OBRA

Nº ACTA	4
DATA	04/01/2023
OBRA	Projecte Executiu per la renovació de la gespa artificial del camp de futbol municipal "El Sot del Bagueny" al T.M. de Sant Pol de Mar
FASE D'OBRA	SETMANA 6
ASSISTENTS	Albert Zanca Brossa - (Il.lm. Alcalde de l'Ajuntament de Sant Pol de Mar) Víctor Payró Milan - (Director Facultatiu i CSS en fase d'execució de les obres)

INFORME TÉCNICO DE ENSAYOS EN CÉSPED ARTIFICIAL

Camp Municipal Sot del Bagueny Sant Pol de Mar (Barcelona)

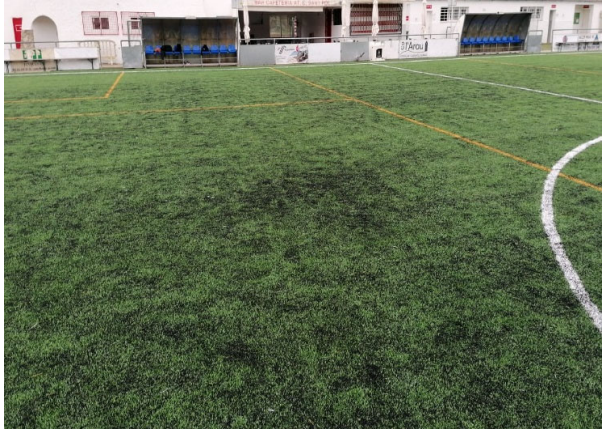
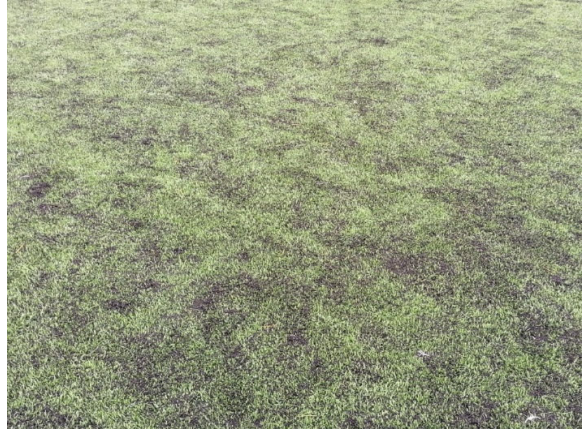
Estat actual del camp amb el reblert de cautxú SBR negre en superfície. Manca un raspatllat intensiu que garanteixi la correcte introducció dels reblerts així com la seva homogeneïtat distribuïda

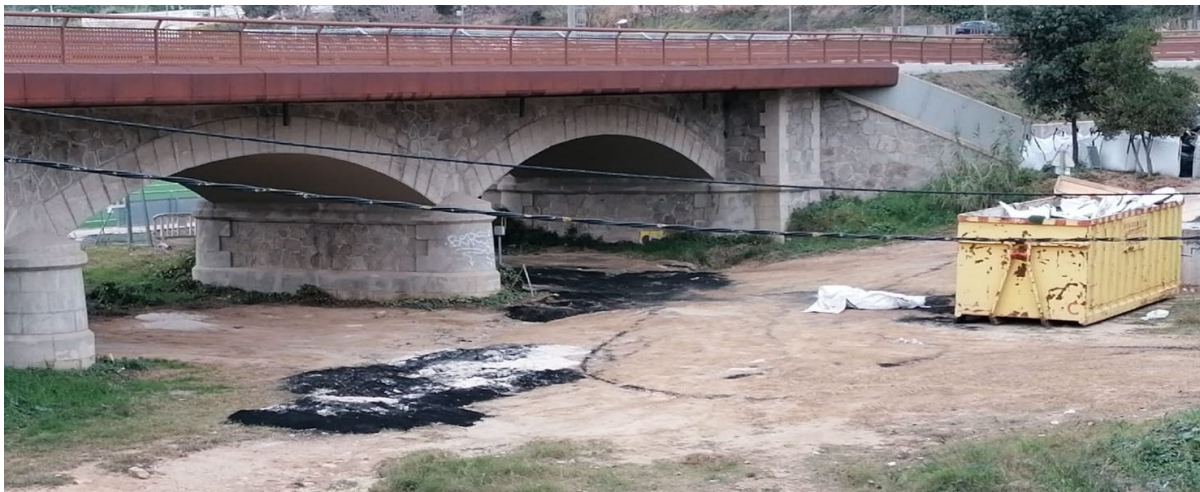
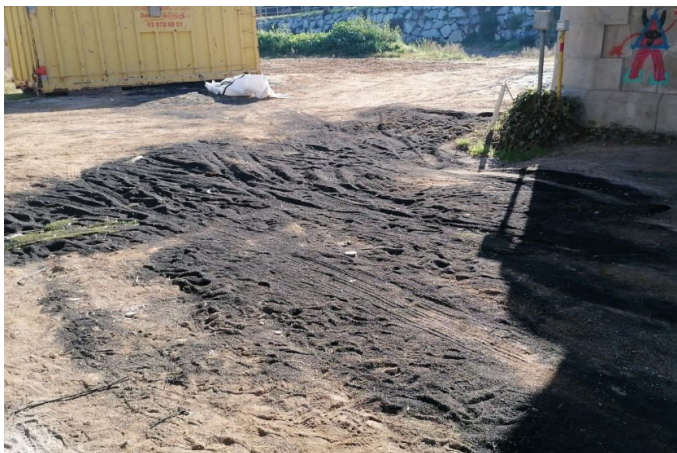
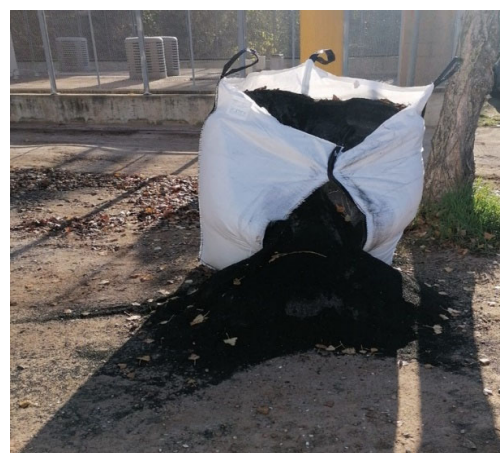
L'acumulació de cautxú a les immediacions del camp que a més coincideix amb la llera de la Riera de Sant Pol que recordem que tan sols es troba a 470 m del mar

Es comunica a l'empresa adjudicatària del contracte la necessitat URGENT de retirar les acumulacions de cautxú negre de les immediacions del camp per tal de no incórrer en un delicte ambiental en cas de pluja, per altra banda molt probable en aquesta època.

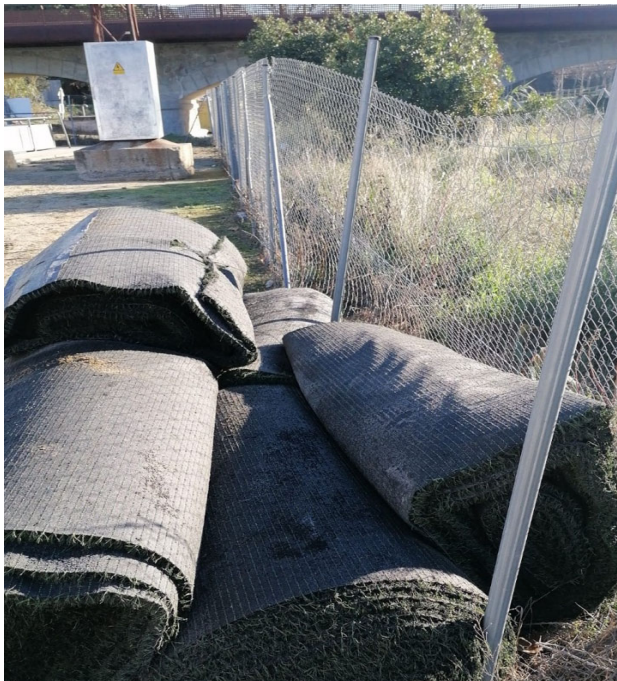
Bobines de gespa vella a retirar i tanca de simple torsió afectada per la caiguda de les bobines

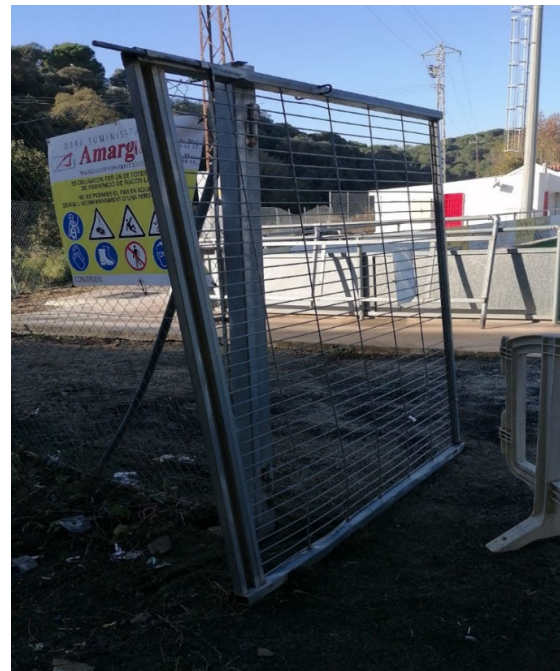
Portal d'entrada trencat que permet l'entrada de tothom a l'interior del camp de futbol

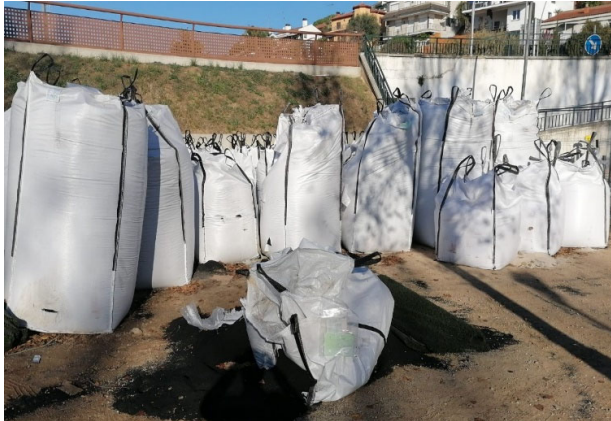
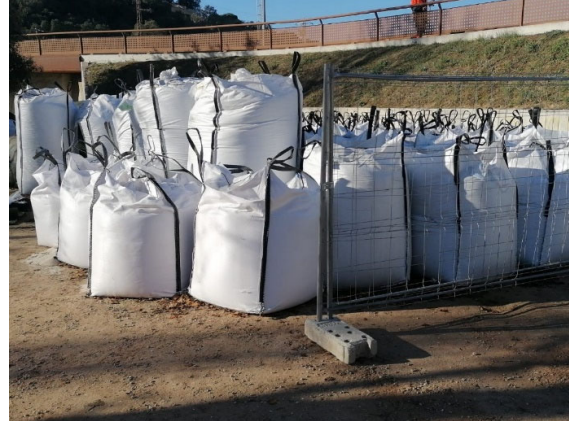
Big-bags de MIXT (Barreja de sorra i cautxú) en mal estat de conservació, tombats,.. que cal retirar de manera urgent ja que no estan correctament tancats i representant un evident risc a la seguretat en cas que s'hi enfili alguna persona.

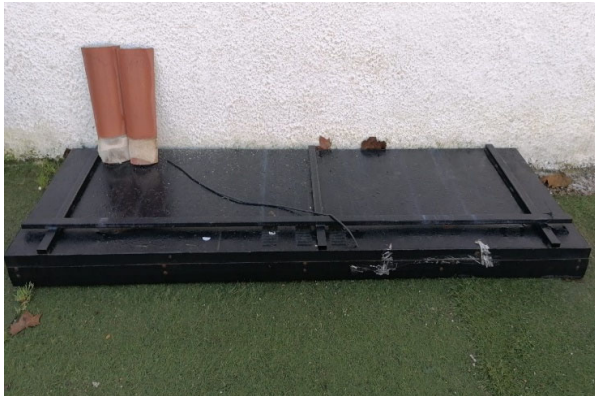
Marcador electrònic vell que cal retirar de la instal·lació.

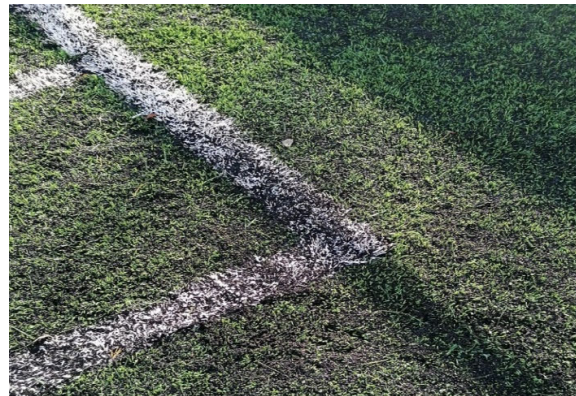
Manca l'execució dels forats dels banderins de corner

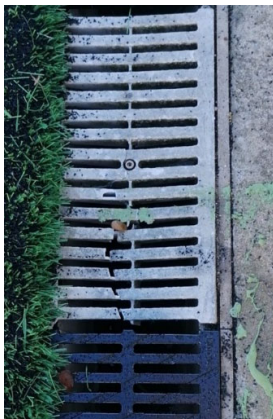
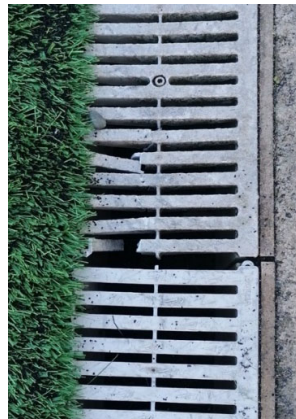
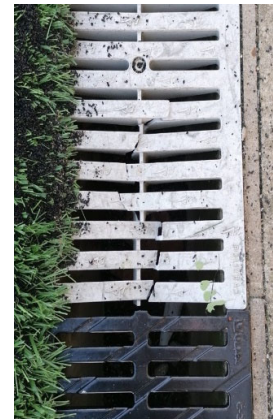
Vàries reixes trencades durant l'execució de les obres que cal substituir

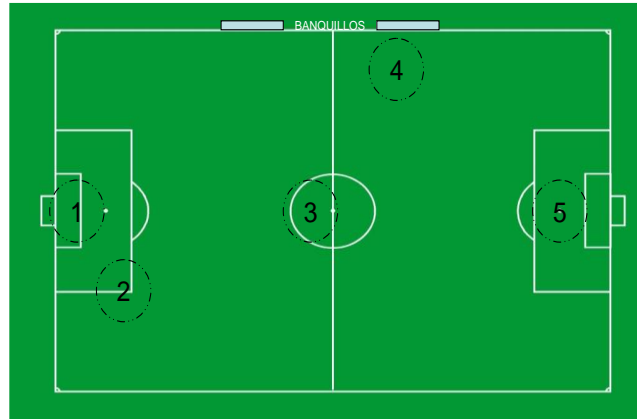
El esquema de los puntos ensayados en la instalación se corresponde con la siguiente figura:

Ensayo	Unidad	Puntos de ensayo						Resultado
		1	2	3	4	5	Media	
Rebote vertical	% (m)	54.1 (0.73)	57.0 (0.77)	55.6 (0.75)	56.3 (0.76)	57.8 (0.78)	56.1 (0.76)	CUMPLE
Rodadura horizontal	m	6.8	6.9	7.2	7.1	7.0	7.0	CUMPLE
Absorción de impactos	%	65	65	64	63	63	64	CUMPLE
Deformación vertical	mm	8.8	8.6	8.3	8.7	8.9	8.7	CUMPLE
Resistencia rotacional	Nm	37	35	37	36	36	36	CUMPLE
